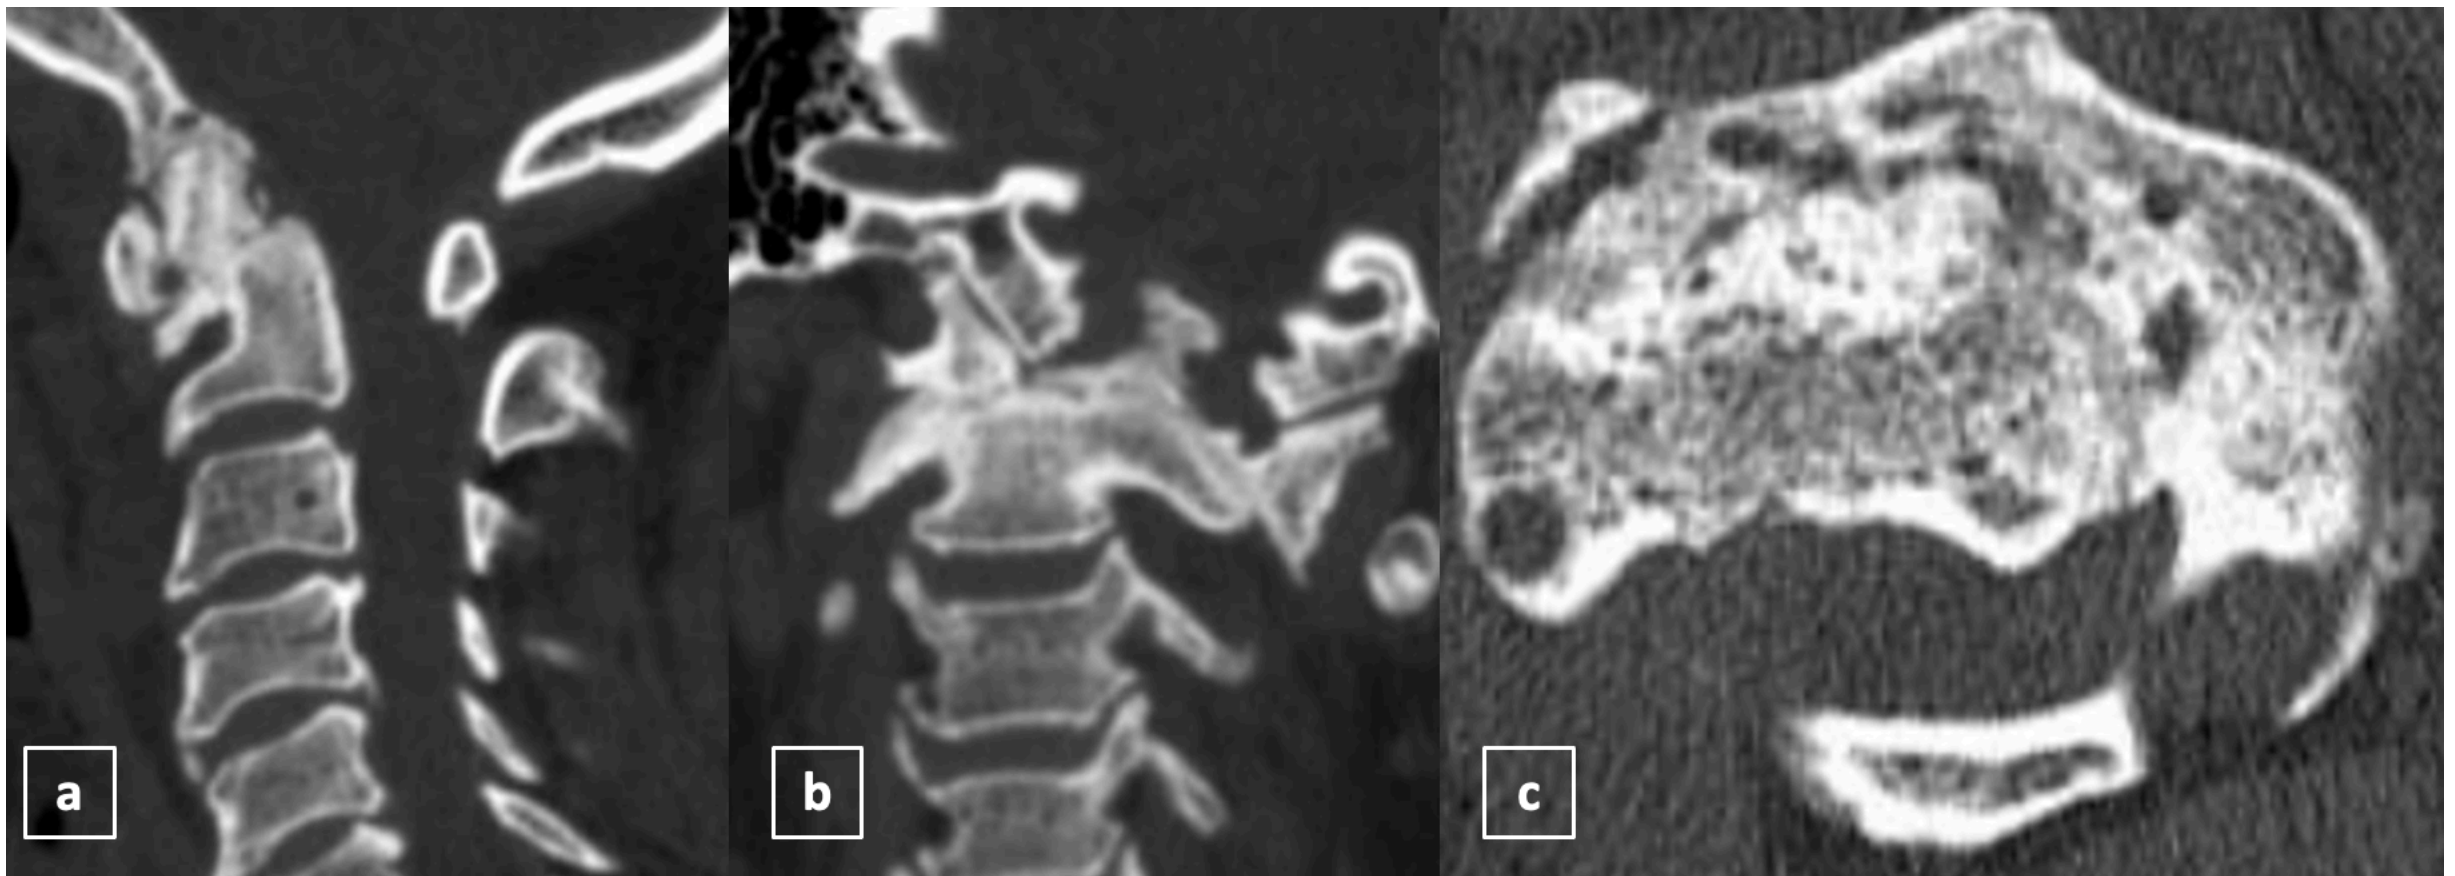
Figura 1: Tomografia pré-operatória: a) sagital b) coronal c) axial, demonstrando deformidade cranio-vertebral pós-traumática com desalinhamento fixo.

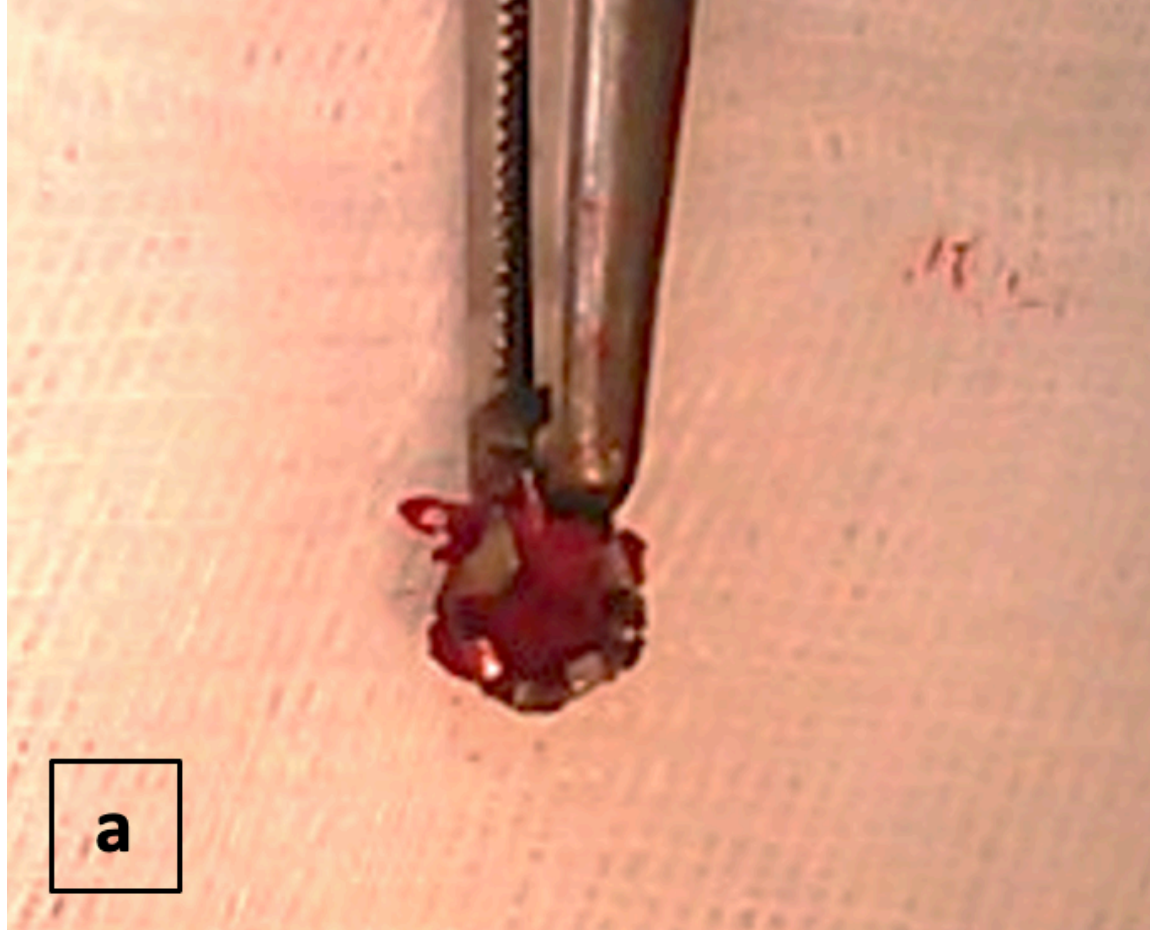
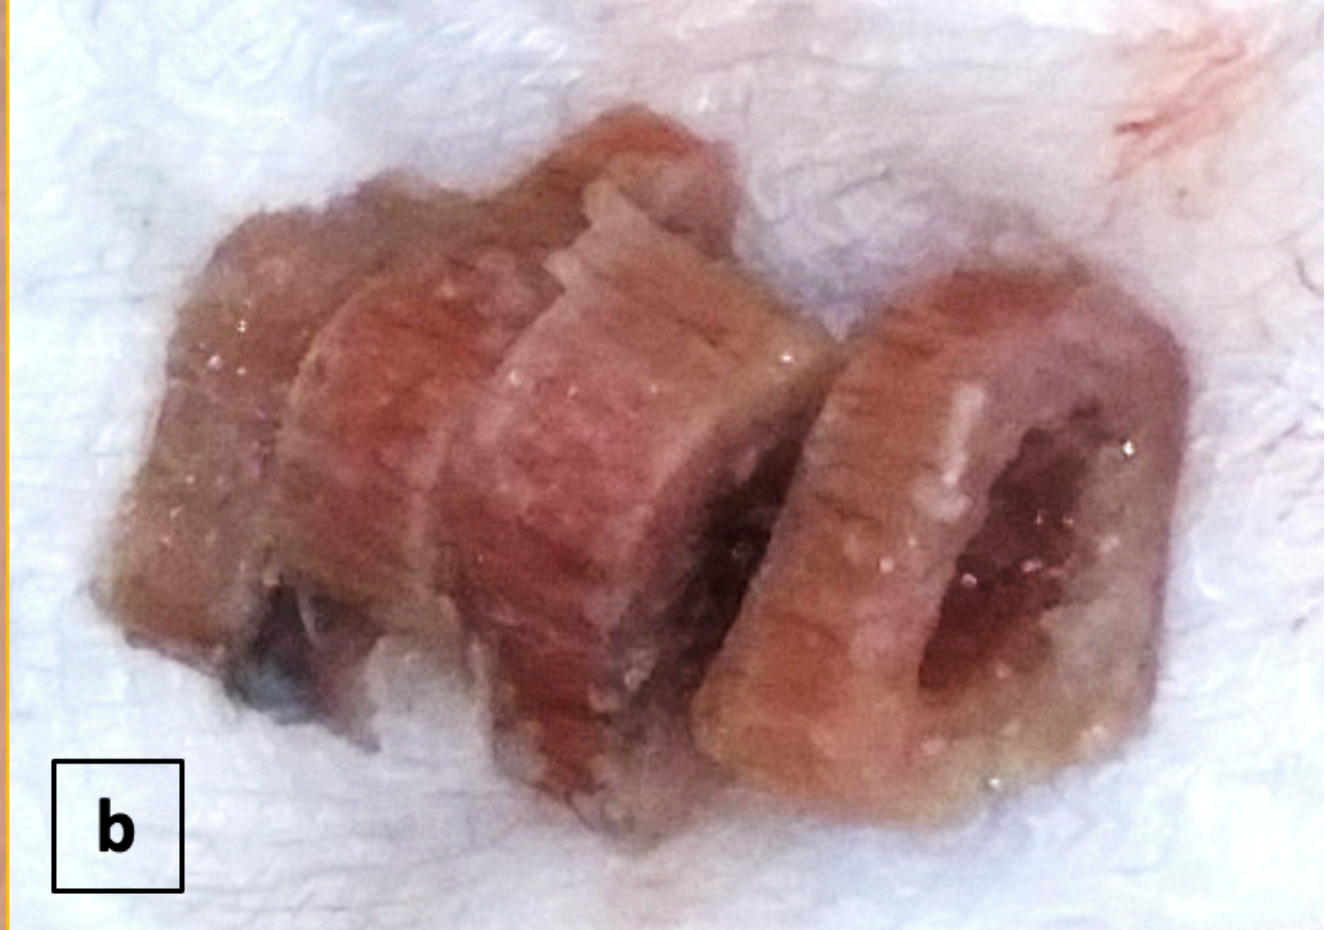
- **Figura 2:** Espaçadores utilizados na série de casos de USD:
 - a) Cesta de Harms preenchida com enxerto ósseo autólogo.
 - b) Aloenxerto estruturado de fibula.

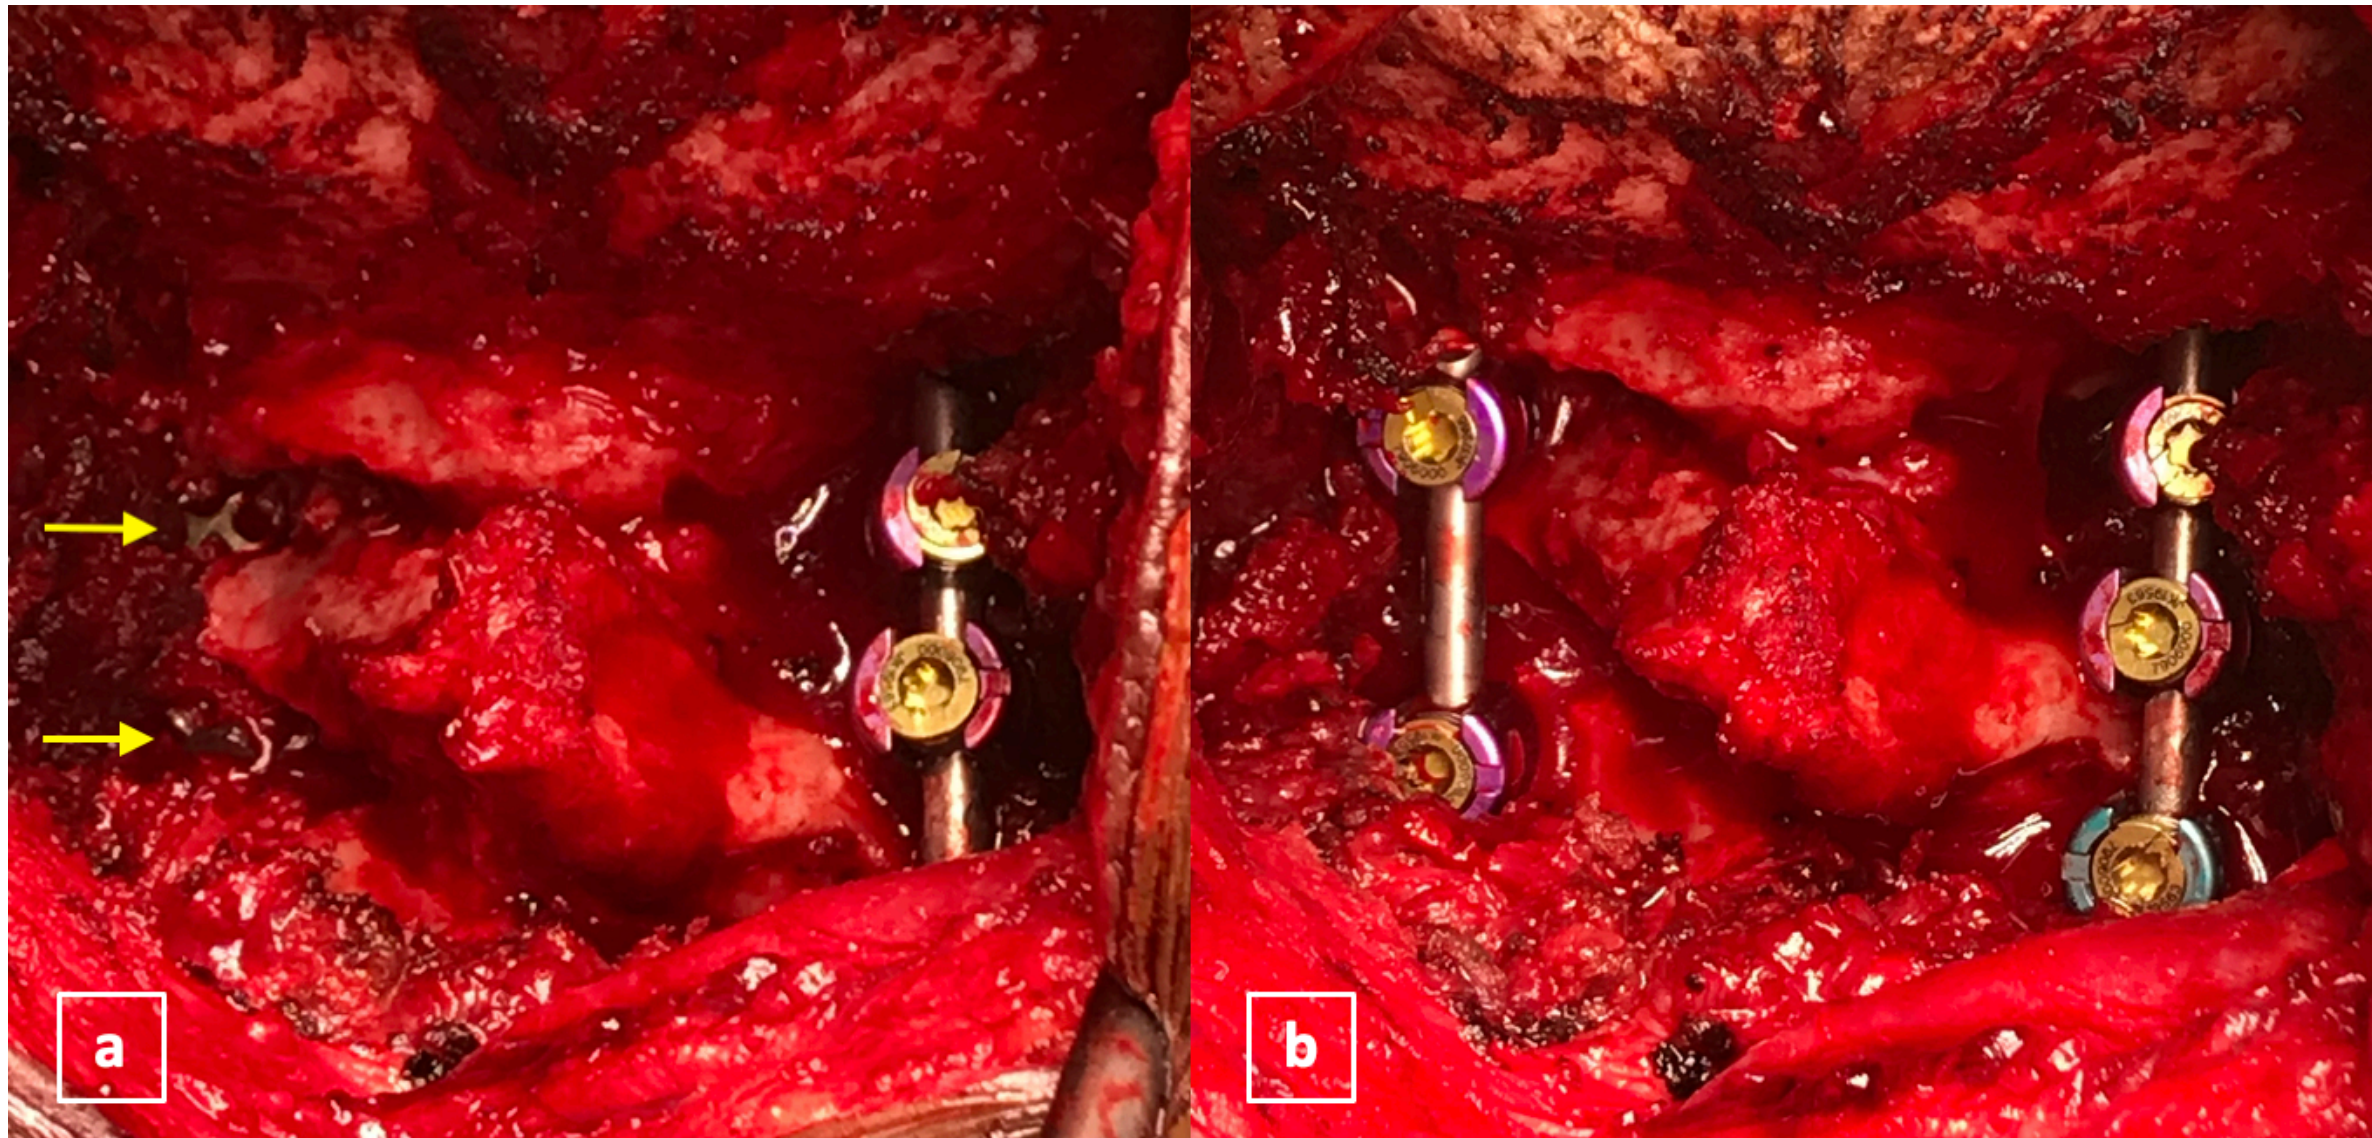
Figura 4: Imagem intra-operatória:

- a) USD posicionado em C1-C2 e C2-C3 no lado esquerdo (setas);
- b) Aspecto final com hastes e parafusos.

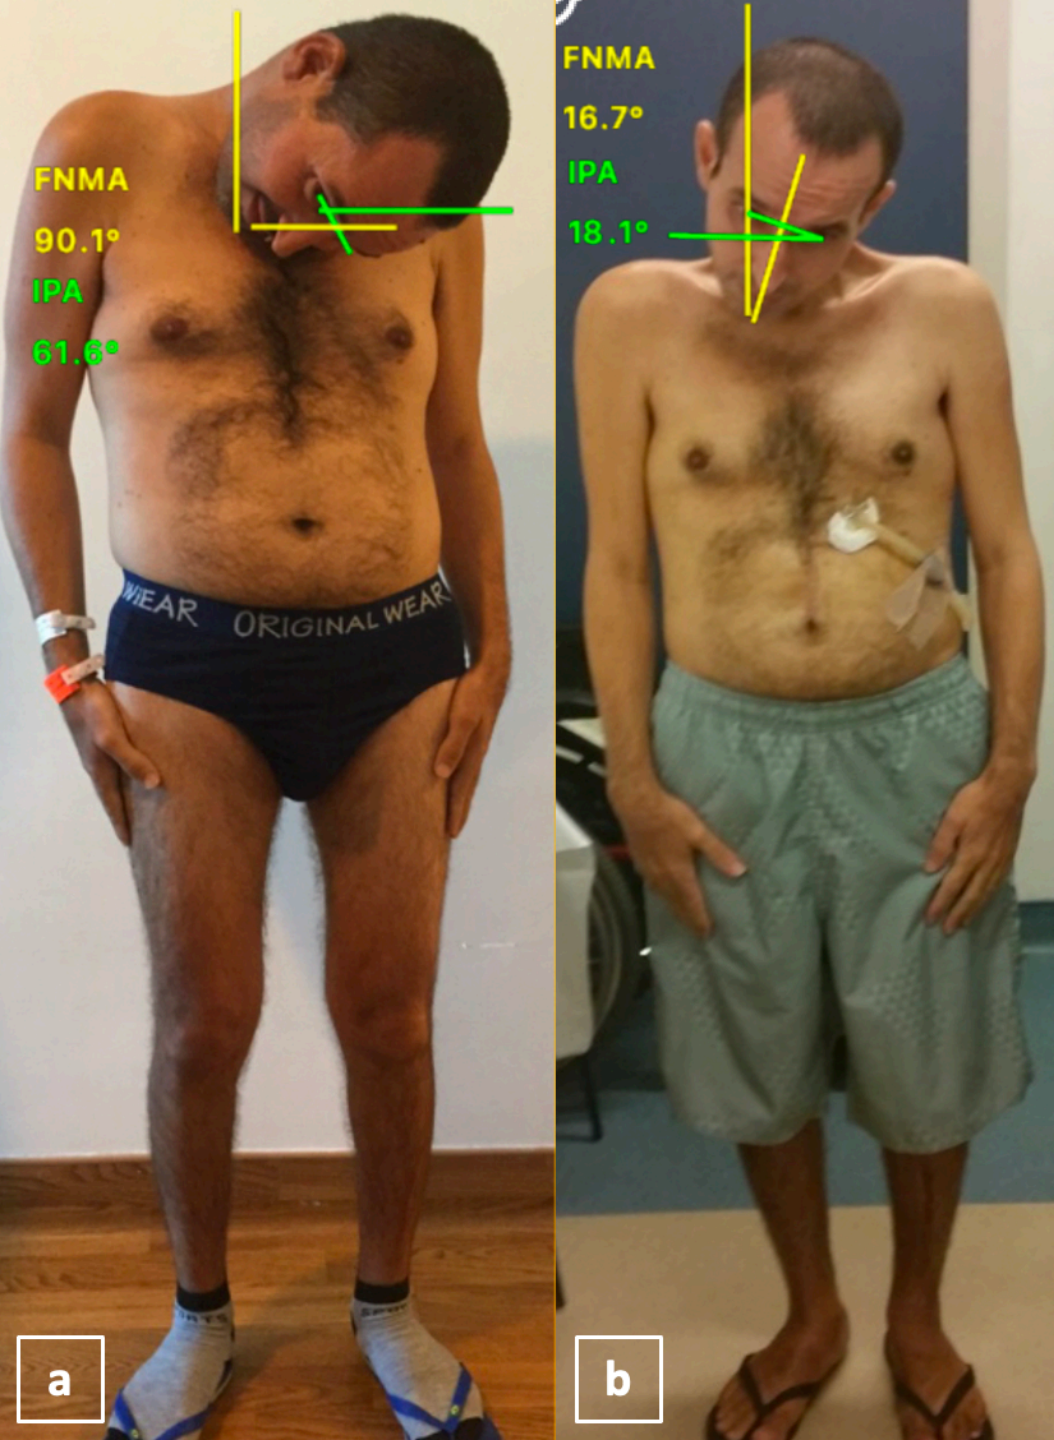
Figura 6: Foto clínica frontal a) pré-operatória e b) pós-operatória, com mensuração dos parâmetros de alinhamento coronal cervical.
